**REVITALIZÁCIA STROMORADIA NA CINTORÍNE
V OBCI LÚČNICA NAD ŽITAVOU**

SPRIEVODNÁ SPRÁVA

(Dendrologická analýza)

Dátum : január/2011

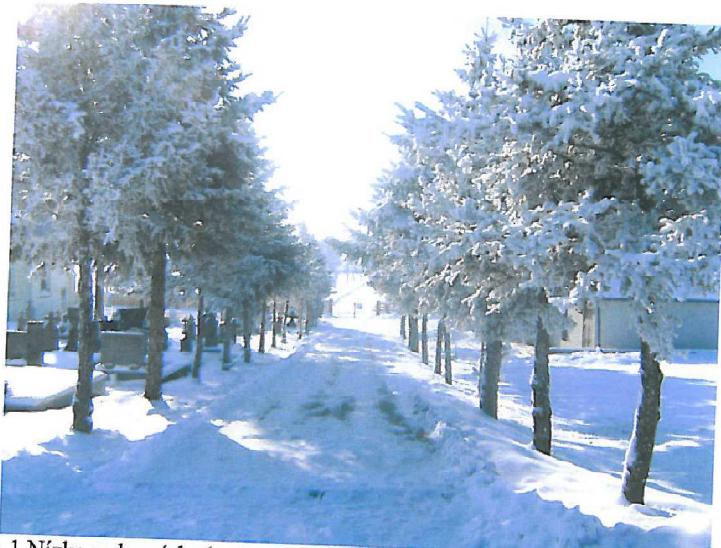
Z pohľadu kvality jednotlivých drevín, môžeme zeleni riešeného územia hodnotiť ako podpriemerní.

Úlohou dendrologického prieskumu zelene bolo zhodnotiť kvalitu jednotlivých drevín v stromoradí na cintoríne v Lúčnici nad Žitavou, ktoré je určené na výrub zo zdravotného a z kompozičného hľadiska (obr. 1,2). Vyrub je potrebné nahradieť výсадbou nových alejových drevín v priestore cintorína.

Obr. 1 Nízka sadovnícka hodnota drevín na cintoríne v obci Lúčnica nad Žitavou

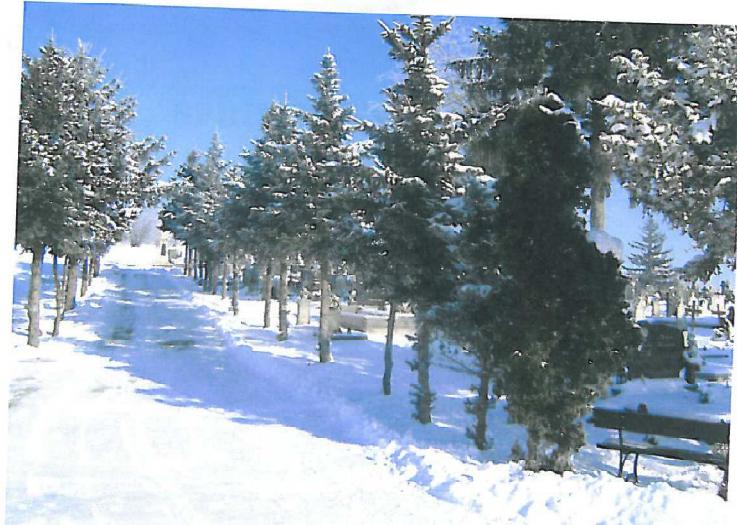
Druhová skladba je nevyvážená, nachádzajú a tu iba ihličnaté druhy, ktoré sú nevhodné a nepôvodné pre riešení lokality. To sa prejavuje v zlom zdravotnom stave drevín. Ihličnaný sú alejové stromy, pri chodníku svojou korunou obmedzujú prevádzku, koreňový systémom narúšajú základy hrabových miest. Výsadby sa nachádzajú na riešenom území vo voľnej trávnatej ploche na jednej strane, na hrabovom poli na druhej strane .

Porasty v riešenom území majú nevyhovujúce zdravotné, druhové i kvalitatívne vlastnosti, čo sa prejavuje na výsadbách stromov. Z hľadiska časovej premeny výsadiel, údržba nevhodne reagovala na zmenené priestorové nároky jednotlivých drevín.

Obr. 2 Zlý zdravotný stav drevín na cintoríne v obci Lúčnica nad Žitavou
